COOPERATION BETWEEN UNIVERSITY AND CH MINISTRY: EMERGENCY ACTIVITIES AND RECONSTRUCTION PLANS

Speaker: Eng. Francesca da Porto

SUMMARY

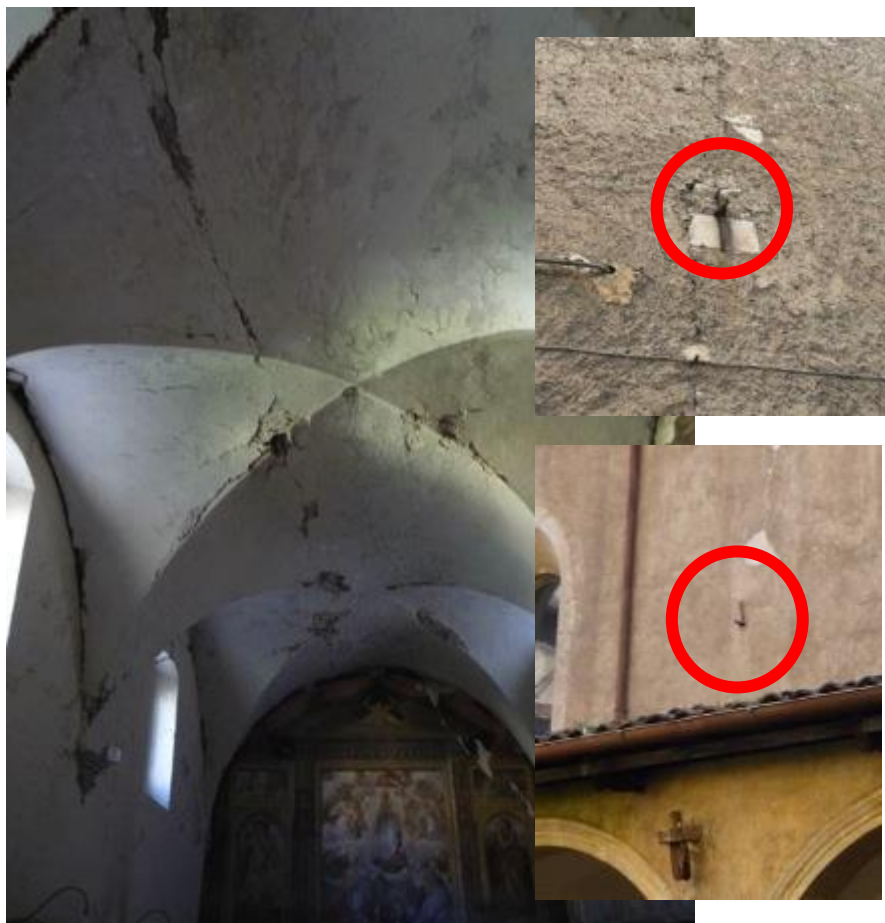
BEATA ANTONIA, L'AQUILA

REMOVAL OF TIE RODS

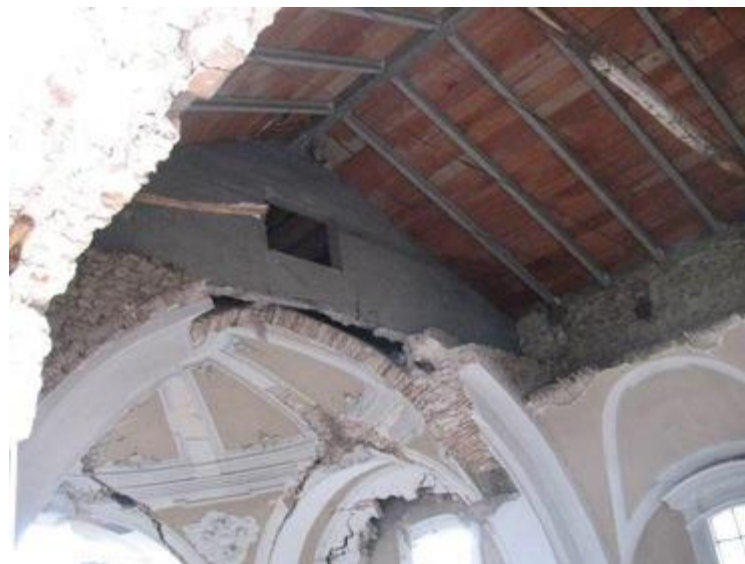
SAN MARCO, L'AQUILA

REPLACEMENT OF ORIGINAL DIAPHRAGMS

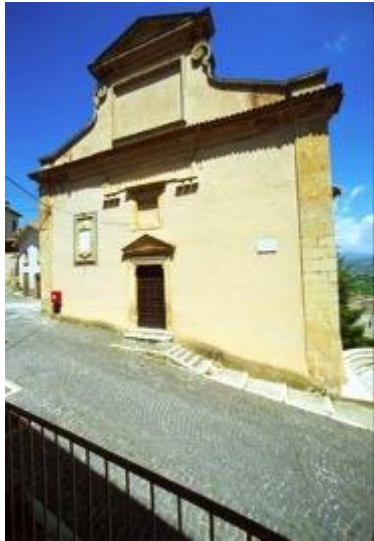
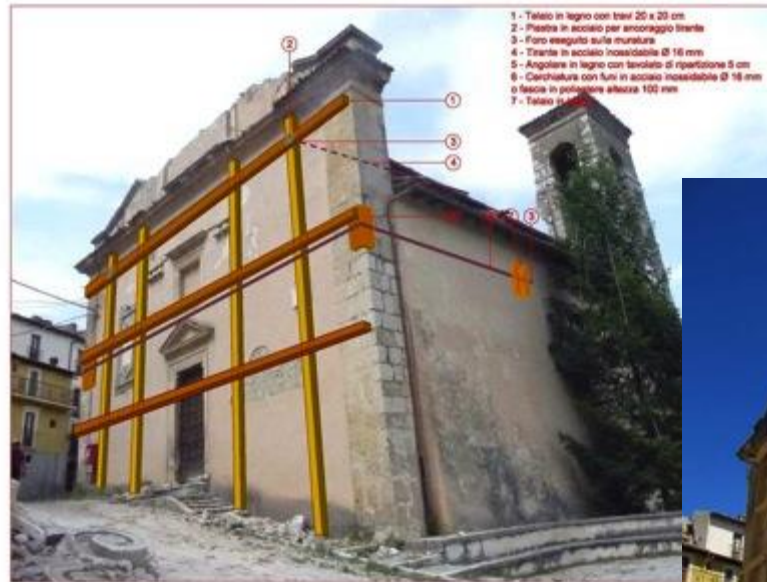
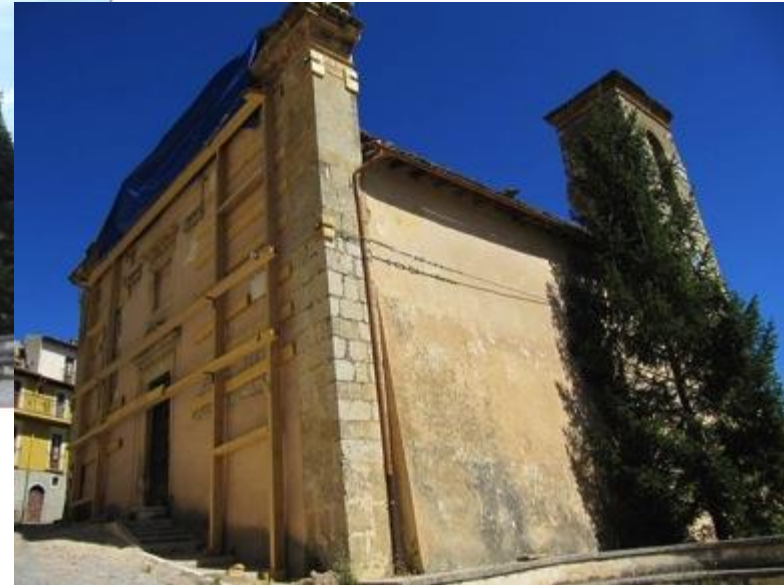
S. GIOVANNI,
CASENTINO

MECHANISM: OUT-OF-PLANE
DEFORMATION OF THE FAÇADE

- **CREATION OF A SUPPORTING WOODEN FRAME**

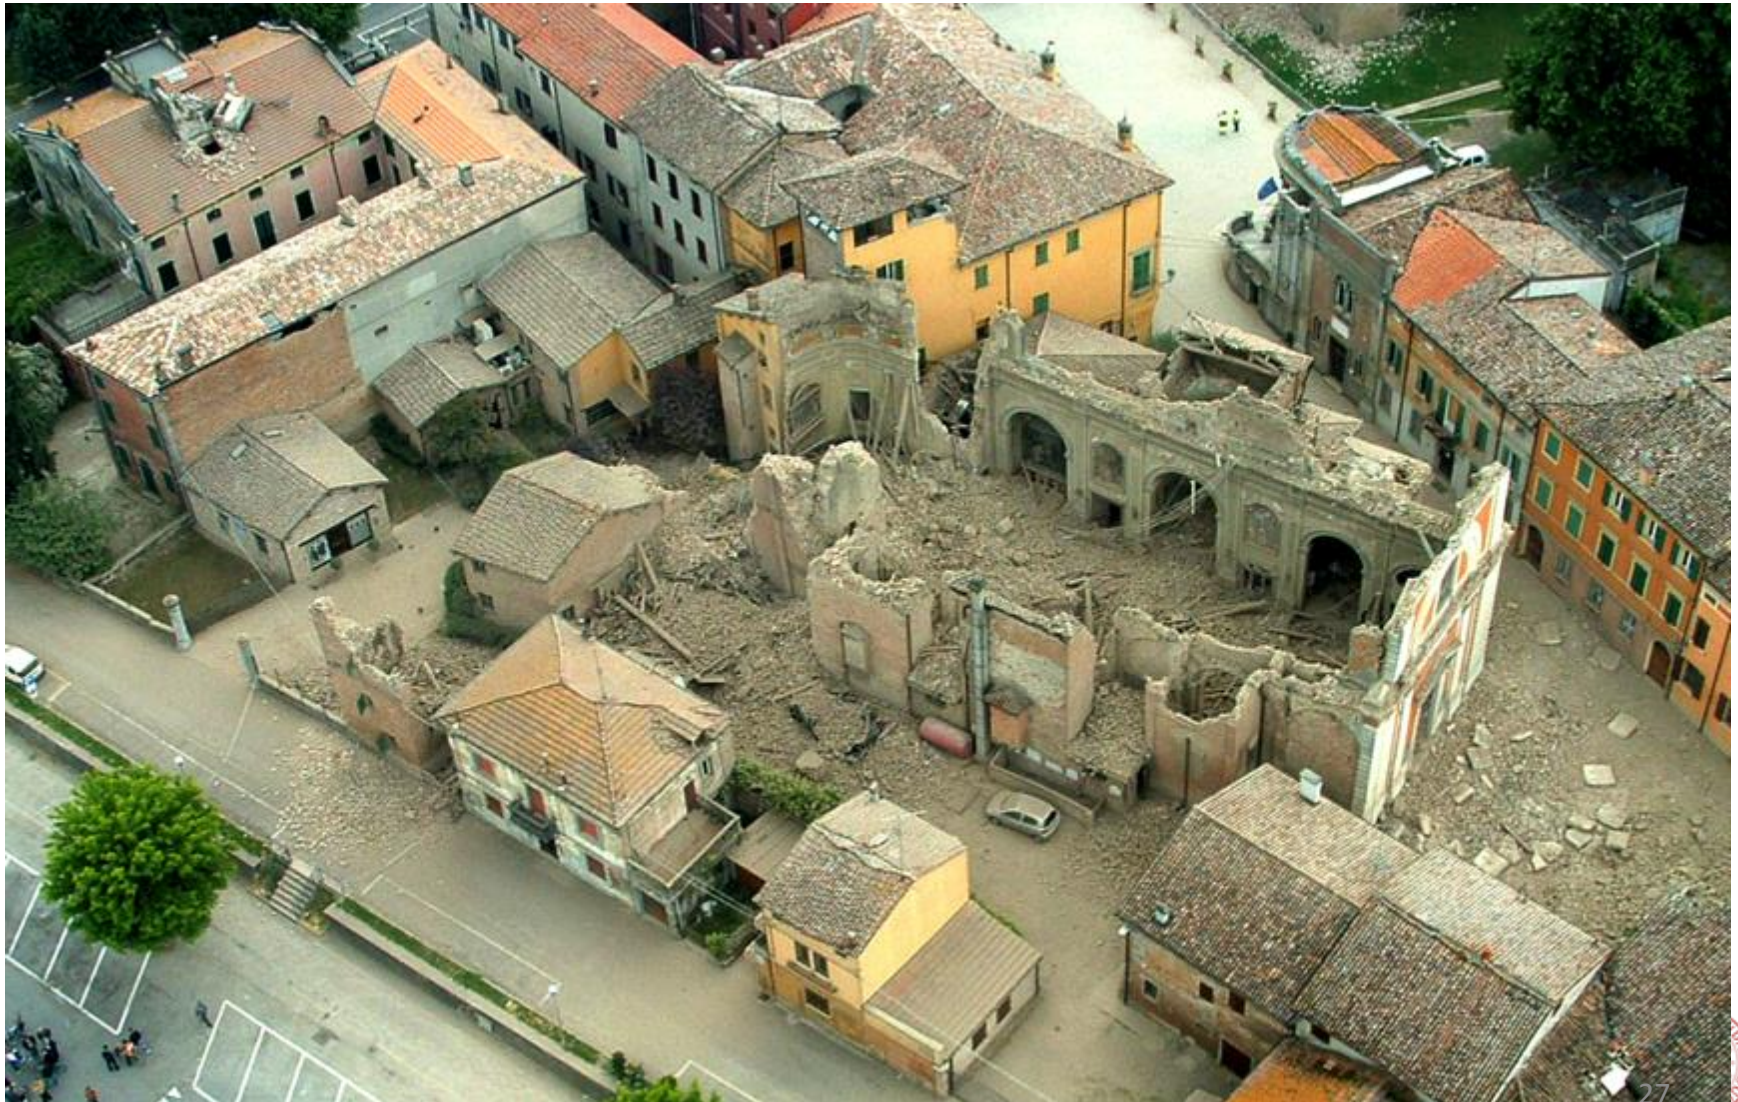
Chiesa di San Felice, San Felice sul Panaro

"UNSAFE DUE TO EXTERNAL CAUSES"
