## 'קיר העמודים' בגן הלאומי - תל אשקלון

'קיר העמודים' טופל בשנת 2008, ניזוק קשה בסופות חורף ב־2010, ושוקם שוב בשנת 2013.

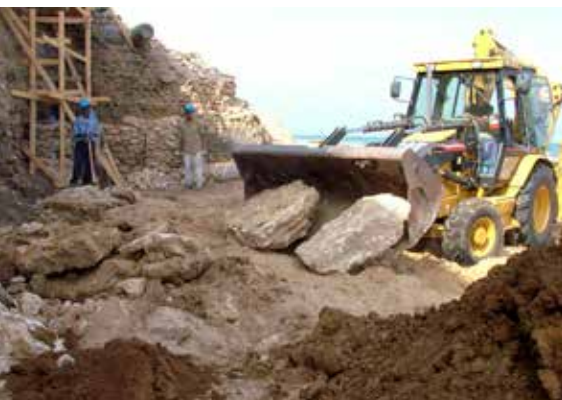
זיפון' בולדרים

1. 'דיפון' קטע החוף בבולדרים (עטופים בבד גאוטכני) כדי למנוע את סחף החול מיסודות הקיר.
  2. חשיפת היסוד המקורי בחזית הקיר, כדי לבנות מחדש את הקיר על פי המתווה הקדום ועל יסוד בסיס קיים.

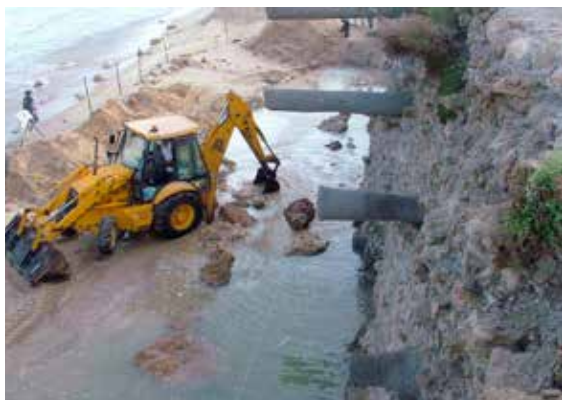
חשיפת היסוד המקורי בחזית הקיר

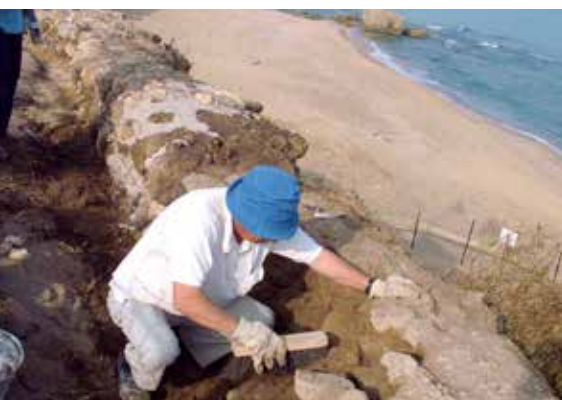
איטום ראש הקיר

4. ייצוב חלקו העליון של הקיר המקורי: הסרת צמחייה מראש הקיר, מילוי חומר מליטה במישקים, ייצוב חלקו העליון של הקיר ואיטום ראש הקיר. בהתערבות הודגש השימוש בחומרים זהים למקור, אבני כורכר ותערובות מליטה על בסיס סיד כמו אלו המקוריות, וכן הקפדה על טכנולוגיית הבנייה בשכבות כפי שקיים במקור.

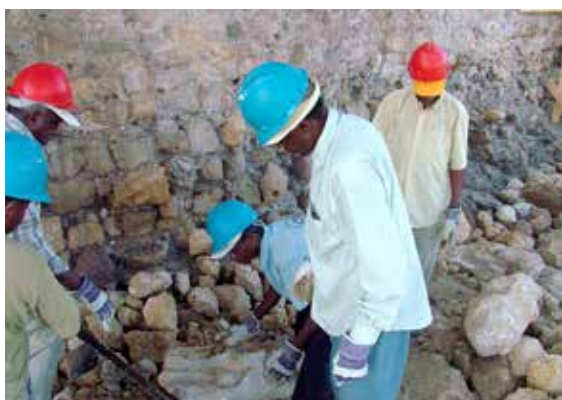
בניית קיר דבש

3. בניית קיר דבש בחזית ותמיכה בעמודים הבולטים: בניית קיר דבש בעובי של כ- 0.5 מ' ובמרחק של עד 1 מ' מפני הקיר הקיים, תוך הקפדה על מופע של נדבכים כמו בבנייה המקורית; יציקת דבש בין הקיר החדש לקיר הקיים.
