## 'קיר העמודים' בגן הלאומי - תל אשקלון

'קיר העמודים' טופל בשנת 2008, ניזוק קשה בסופות חורף ב־2010, ושוקם שוב בשנת 2013.

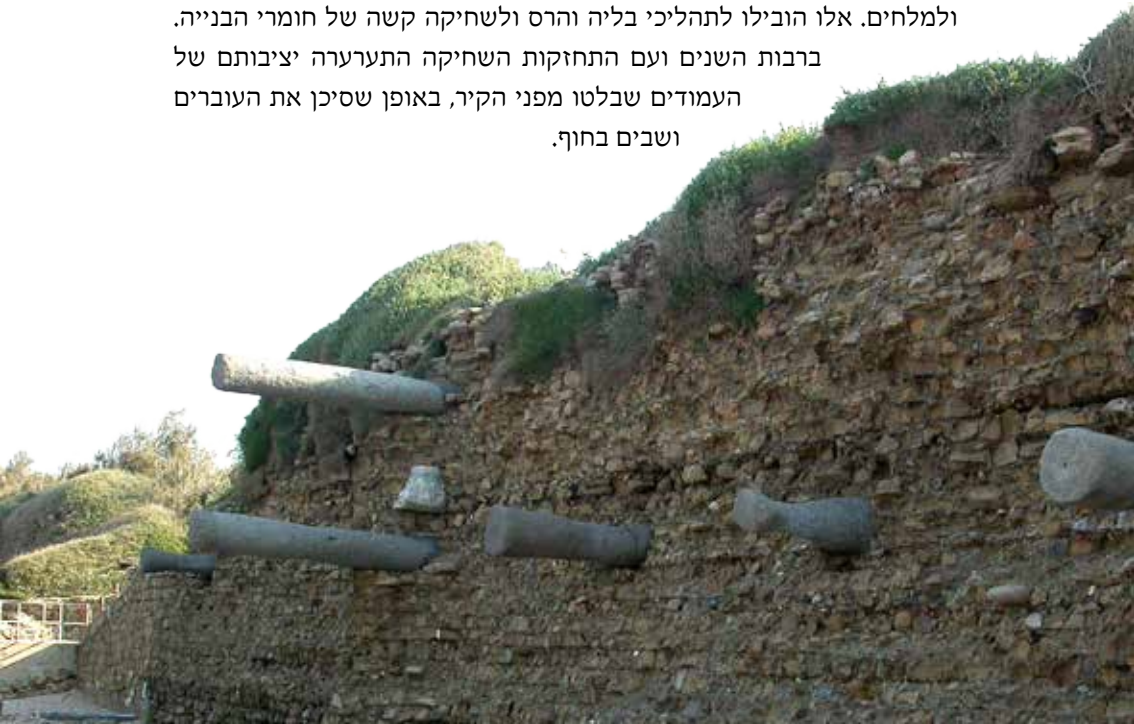
בשל היותו סמוך לקו המים חשוף הקיר לגלי הים, לרוחות, לסערות חורף ולמלחים. אלו הובילו לתהליכי בליה והרס ולשחיקה קשה של חומרי הבנייה. ברבות השנים ועם התחזקות השחיקה התערערה יציבותם של העמודים שבלטו מפני הקיר, באופן שסיכן את העוברים ושבים בחוף.
