COOPERATION BETWEEN UNIVERSITY AND CH MINISTRY: EMERGENCY ACTIVITIES AND RECONSTRUCTION PLANS

Speaker: Eng. Francesca da Porto

SUMMARY

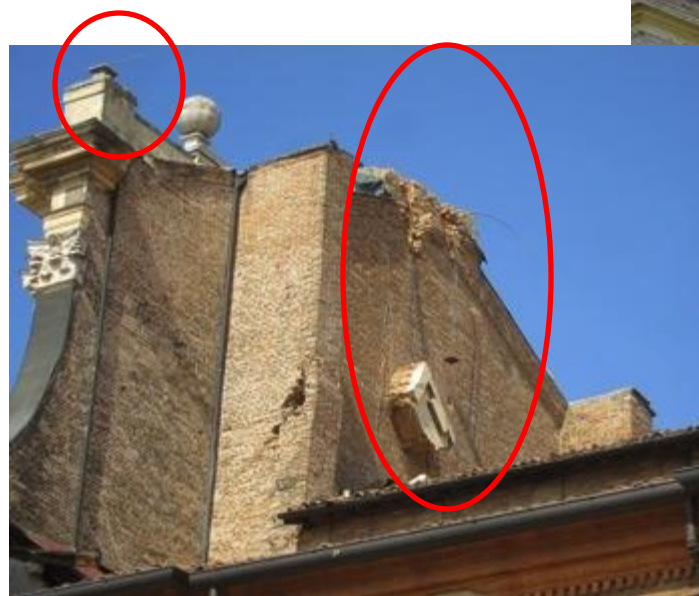
Cattedrale Santa Maria Assunta, Carpi (MO)

27 - TORRE CAMPANARIA

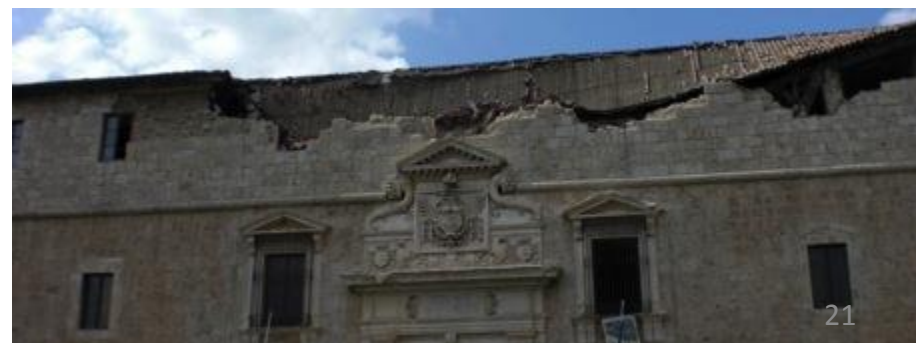
SPANISH FORTRESS, L'AQUILA

EFFECTS OF PAST INTERVENTIONS
